公立美術館における昆虫類の捕獲調査

IPM研究室 研究員 小田 尚幸 / 取締役・部長 川上 裕司

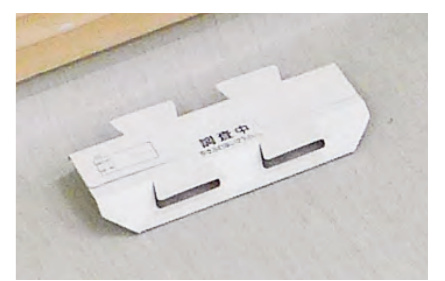
2017年5～10月の約5カ月間、床置き粘着トラップ(写真1)を本施設の地下1階～3階の展示スペースおよび機械室や空調室など館内の17カ所に配置しました。本施設では、春～初秋に捕獲数が増加した後、翌年の春先まで極めて少ないことがこれまでの調査からわかっているため、現在ではトラップの設置期間を4～10月としています。6月、8月、10月の3回、配置したトラップを回収し、新たなトラップを再度配置しました。回収したトラップに捕獲されていた昆虫類は、実体顕微鏡を用いて形態を観察し、科～種を同定しました。本稿では昆虫にダニやクモなどの節足動物を含めて「昆虫類」と称します。

写真1 床置き粘着トラップの設置写真。ゴキブリ捕獲機と原理は同じ

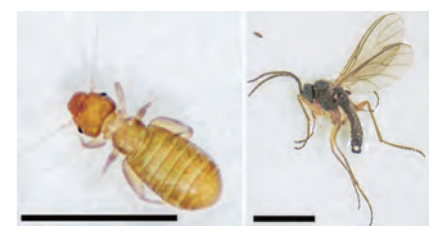
続いて捕獲された種類と捕獲場所の関係を見てみましょう(図2)。2017年で最も捕獲された昆虫はチャタテムシ類でした。館全体で169頭捕獲され、半数以上が地下階(97頭)で捕獲されました。本施設では翅が無く(無翅)、体長が1mm程のヒラタチャタテムシが多く捕獲されました。本種は、当研究室と国立相模原病院臨床研究センターの共同研究によって、新たなアレルゲンであることが判り、「新規アレルゲンLip b1」として登録されています。

1階は他の階と比べてハエ目昆虫が多く捕獲されていました。これらは、クロバネキノコバエ科やタマバエ科、チョウバエ科など、一般的にコバエと呼ばれる体長1mm前後の昆虫でした。また、様々な種類の昆虫が捕獲されていたのも1階の特徴でした。1階には来館者用の出入り口や作品搬出入用シャッター扉があります。作品搬出入用シャッター扉は、展示替えなどの際に長時間開放する場合

写真2 館内で多く捕獲されたヒラタチャタテムシ(左)とクロバネキノコバエ科の一種(右)。スケールバーは1mmを示す
